**Beschreibung**

IP66, SKI. SKII auf Anfrage. IK08. Korrosionsbeständiger Aluminiumguss. PCS beschichtete Edelstahlschrauben. 5CE Korrosionsschutz. Sicherheitsglas. CCG® Silikonabdichtung. Eingebaute elektronische Betriebsgeräte. CAD-optimierte OLC® One LED Concept Technik zur Lichtlenkung und Entblendung. Eingebaute LED Platine. Variante mit 2200 K bis max. 1050 mA erhältlich, bei Bestellung bitte angeben.

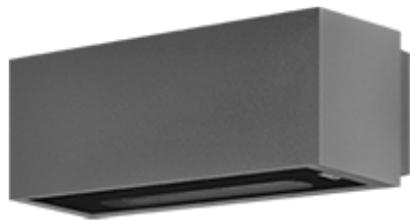
Montage als Up- und Downlight.

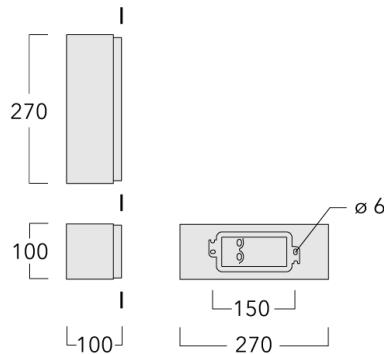
Gewicht	2.60 kg
Lichtverteilung	asymmetrisch vorwärts, breitstrahlend [R45]
Lichtquelle	LED-6/26W / 1400 mA - 4000 K
CRI	80
Netz	EVG
BUG	B1 U0 G1
LEDs	6
Bemessungsleistung	27 W
Nominal Lichtstrom (lm)	
LED Lumen	575
Total Lumen	3450
Tj	85
Bemessungslichtstrom (lm)	
LED Lumen	343.3
Total Lumen	2059.6
Ta	25
