Beschreibung

IP66, SKI. SKII auf Anfrage. IK08. Korrosionsbeständiger Aluminiumguss. PCS beschichtete Edelstahlschrauben. 5CE Korrosionsschutz. Sicherheitsglas. CCG® Silikonabdichtung. Eingebaute elektronische Betriebsgeräte. CAD-optimierte OLC® One LED Concept Technik zur Lichtlenkung und Entblendung. Eingebaute LED Platine. Variante mit 2200 K bis max. 1050 mA erhältlich, bei Bestellung bitte angeben.

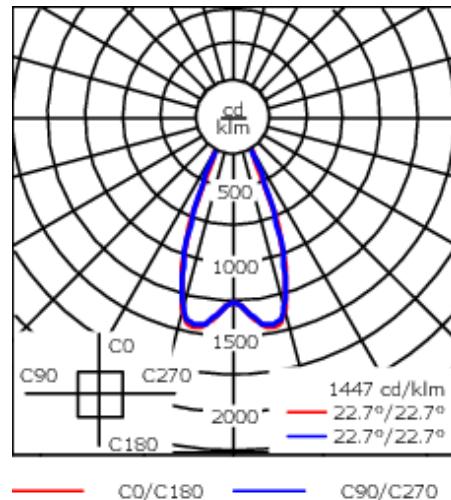
Gewicht	2.60 kg
Lichtverteilung	symmetric, medium beam [M]
Lichtquelle	LED-6/18W / 1050 mA - 4000 K
CRI	80
Netz	EVG
BUG	B2 U0 G0
LEDs	6
Bemessungsleistung	21 W
Nominal Lichtstrom (lm)	
LED Lumen	450
Total Lumen	2700
Tj	85
Bemessungslichtstrom (lm)	
LED Lumen	355.8
Total Lumen	2134.6
Ta	25
