Description

IP65, Classe I. Classe II sur demande. IK07. Corps en fonte d'aluminium. Visserie inox avec traitement PCS. Protection contre la corrosion 5CE. Joint silicone. Verre de sécurité. Deux entrées de câble. Version en 2200K disponible. À préciser lors de la demande de devis.

WE-EF Switzerland AG

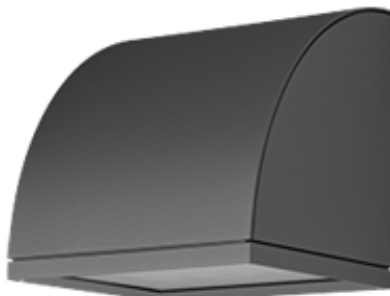
Poids	11.40 kg
Distribution de la lumière	symmetric, medium beam [M]
Source lumineuse	LED-24/24W / 350 mA - 4000 K
IRC	80
Alimentation électrique	ballast électronique
LEDs	24
Rated input power	26.5 W
Flux lumineux nominal (lm)	
LED Lumen	170
Total Lumen	4080
Tj	85
Rated lumens (lm)	
LED Lumen	147.7
Total Lumen	3544.9
Ta	25

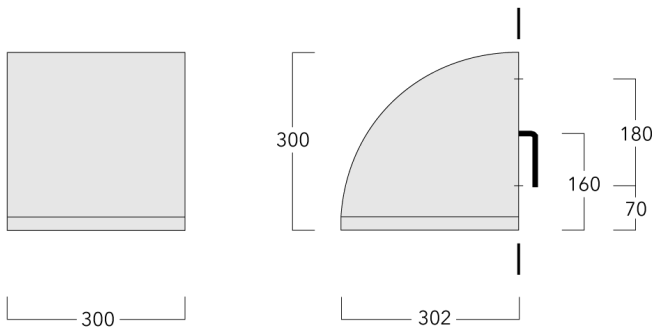
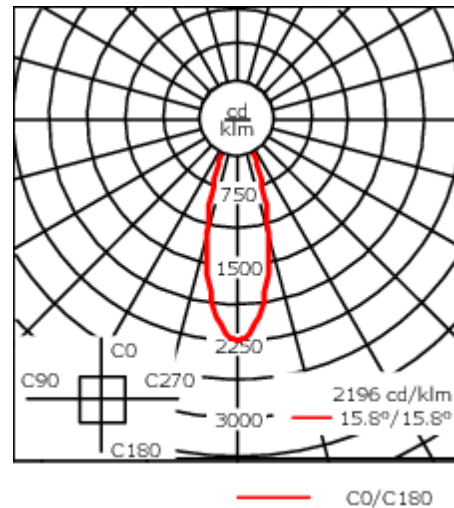
Spécifications

Corps	Corps en fonte d'aluminium
Lentille	Verre de sécurité
Couleurs	<ul style="list-style-type: none"> RAL9004 Noir de sécurité RAL9007 Aluminium gris RAL7016 Gris anthracite RAL9016 Blanc signalisation
Joint	Joint silicone CCG®
Visserie	PCS Inox avec recouvrement polymère
IP	IP65
IK	IK07
Protection contre la corrosion	5CE

Alimentation électrique	220-240V / 50-60 Hz
Driver	Standard - version DALI disponible en option
