**Beschreibung**

IP66, SKI. SKII auf Anfrage. IK10. Korrosionsbeständiger Aluminiumguss. PCS beschichtete Edelstahlschrauben. 5CE Korrosionsschutz. Silikondichtung. Polycarbonat Abdeckung. Zwei Kabeleinführungen.

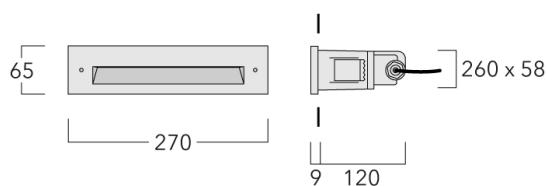
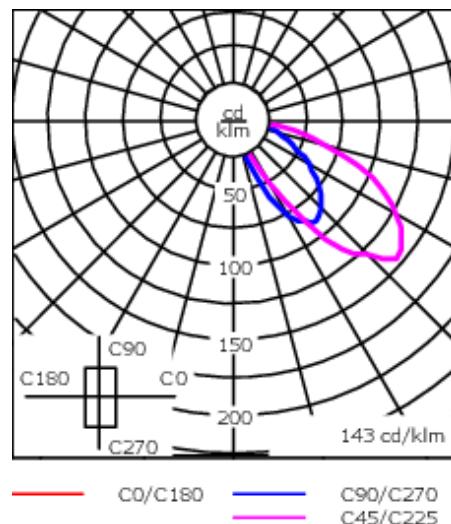
Gewicht	0.90 kg
Lichtverteilung	Asymmetrisch vorwärts gerichtet
Lichtquelle	LED-6W / 350 mA - 4000 K
CRI	80
Netz	EVG
BUG	B0 U1 G0
LEDs	1
Bemessungsleistung	8 W
Bemessungslichtstrom (lm)	
LED Lumen	180.7
Total Lumen	180.7
Ta	25
Nominal Lichtstrom (lm)	
LED Lumen	1110
Total Lumen	1110
Tc	25
